Referat

«EMV aus der Praxis / Nutzen; Wichtiges aus der NISV»

Luca Wachter

ARNOLD Engineering und Beratung AG

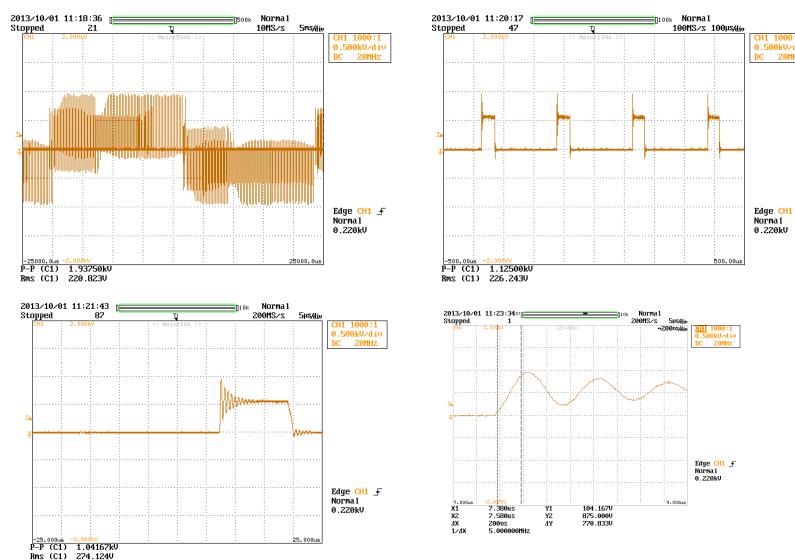
Frequenzumrichter: Spannungen an Motoranschlussklemmen

FU, Motorkabel: schnelle
Spannungsänderungen
Steilheit: $3.8 \text{ kV}/\mu\text{s}$;
Res.frequenz: $\sim 1.6 \text{ MHz}$
 \rightarrow fliessen im PE, PA !

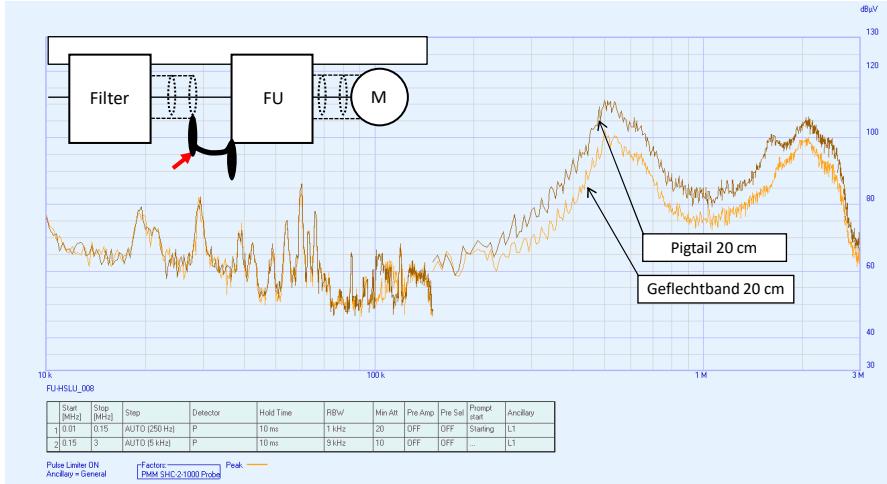
Messresultate aus Versuchen mit FU

Kontaktierung des Filtergehäuses mit „Pigtail“ oder durch Geflechtbody

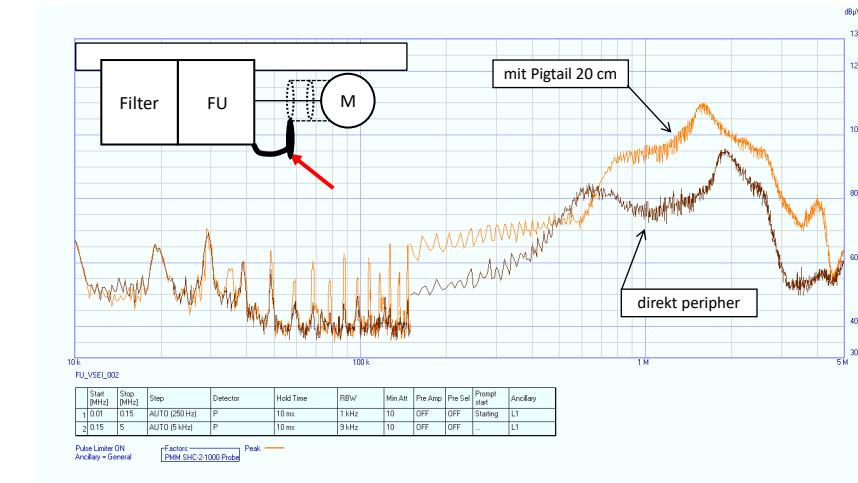
Messresultate aus Versuchen mit FU

Kontaktierung des Motorkabelschirms mit „Pigtail“ oder direkt peripher an FU-Gehäuse

niederimpedante Verbindungen anstreben !

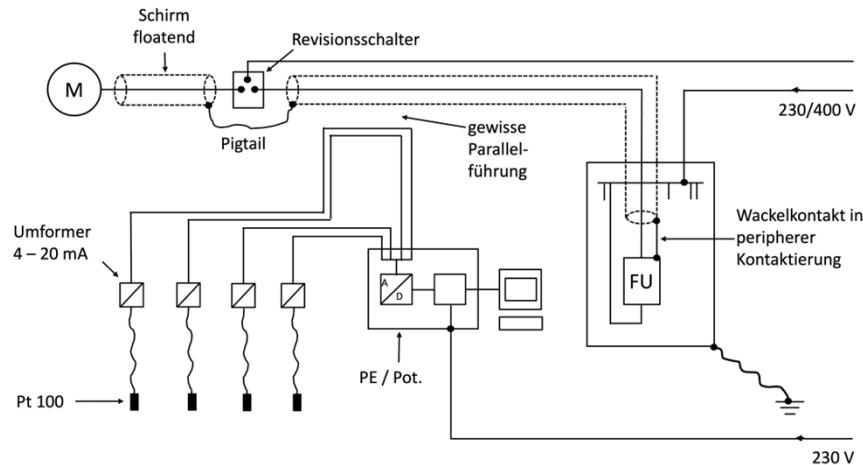
Störfall Temperaturmesssystem

- Kabelschirm mit schlechter Kontaktierung (hatte sich gelockert)
- Parallelführung von Motor- und Signalkabel
- Kabelschirm bei Revisionsschalter nicht flächig durchverbunden (Pigtail)
- Störeinkopplung in 4-20-mA-Signal im FU-typischen Störfrequenzbereich

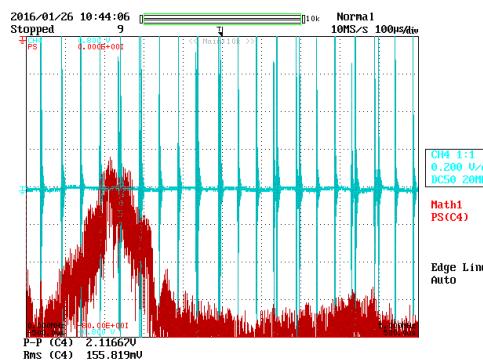
Wackelkontakt – schlechte Kontaktierung des Motorkabelschirms von FU

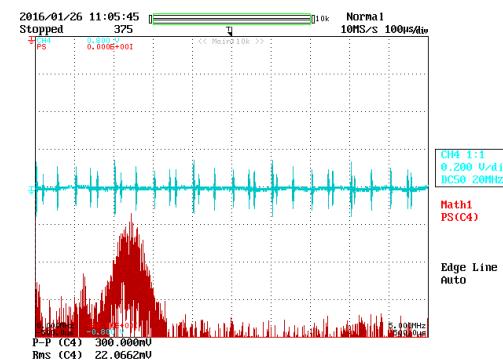
gute Kontaktierung des Motorkabelschirms von FU hergestellt, aber immer noch kleinere Schwachstellen betr. Motorkabel vorhanden

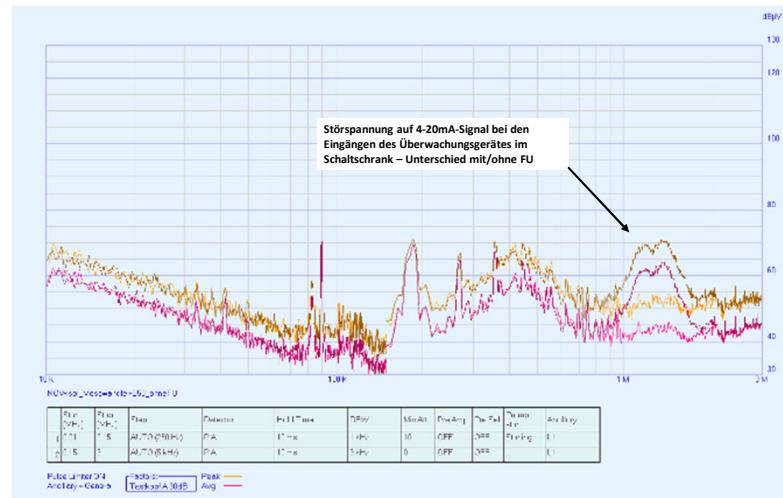
Störspannung auf 4-20mA-Signalleitung

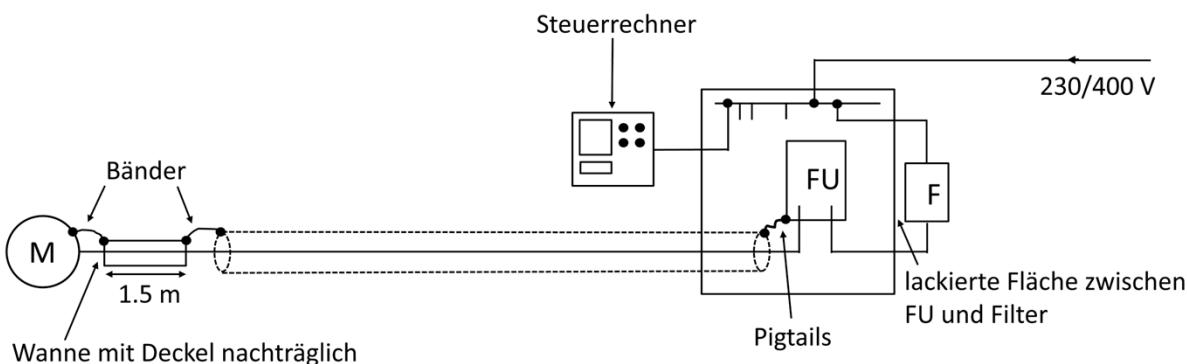
Störfall Industriemaschine / FU

- Der Motorkabelschirm war auf ca. 1.5 m unterbrochen. Er wurde durch einen CU-Leiter überbrückt
- Mangelhafte Kontaktflächen beim Filtergehäuse
- Lange Anschlussleitungen (Pigtails) beim FU

- Störströme im Frequenzbereich bis 3 MHz, die vom Motorkabel ausgekoppelt werden
- HF-Störströme im Schutzleiter zum FU

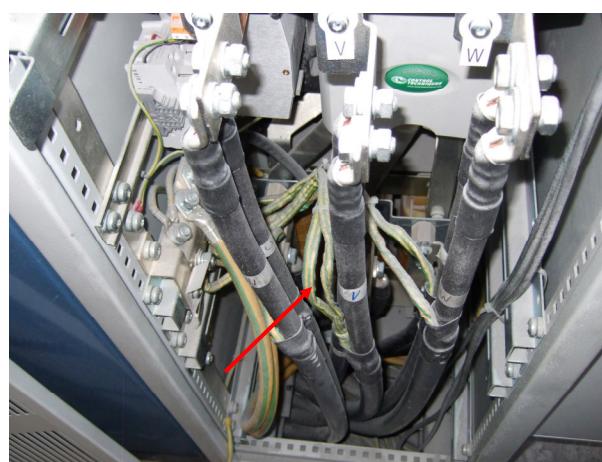
Schirmanschluss bei FU nicht grossflächig (Pigtails)

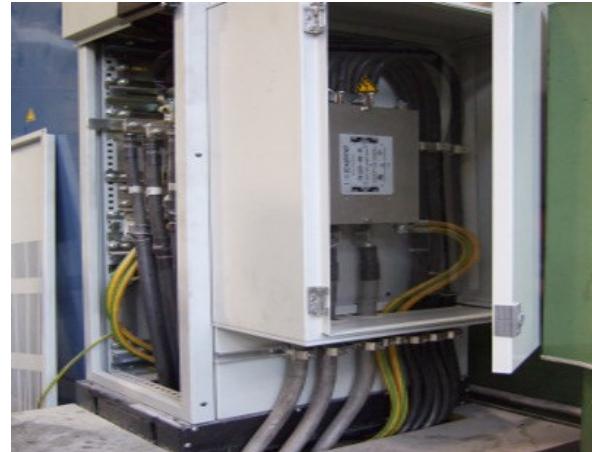
Mangelhafte Kontaktierung Filter mit FU: Lack nicht entfernt

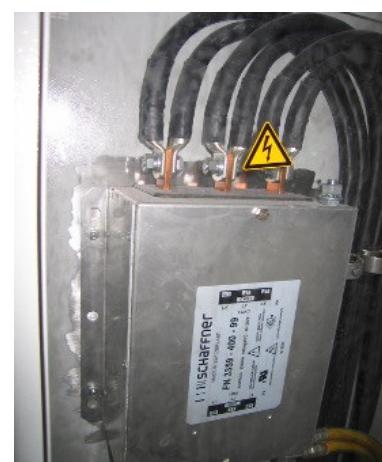
Grossflächige Kontaktierung FU und Filter: Lack entfernt

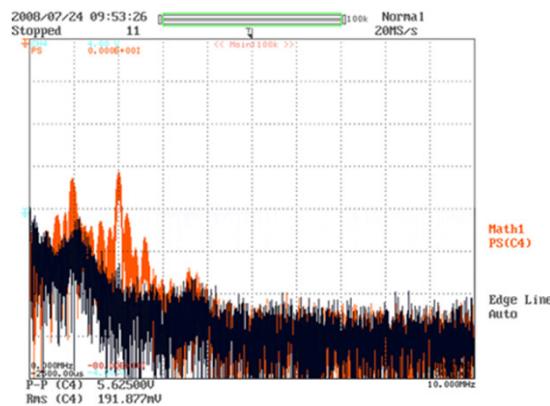
Störpegelmessungen vor (orange) und nach (schwarz) den Massnahmen

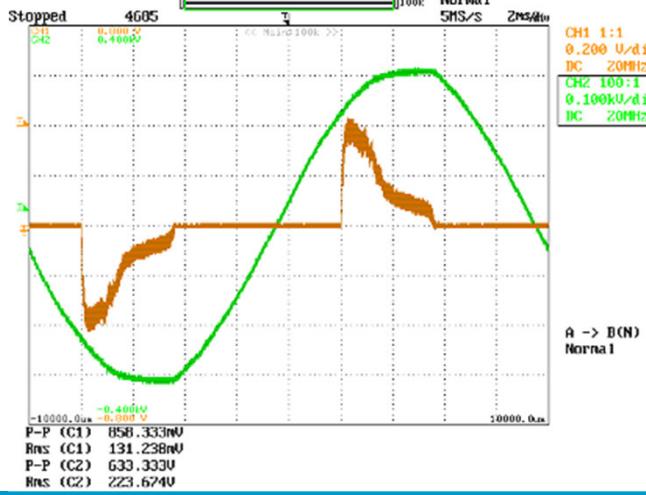
Stromaufnahme EVG

Oberschwingungen und überlagerte HF

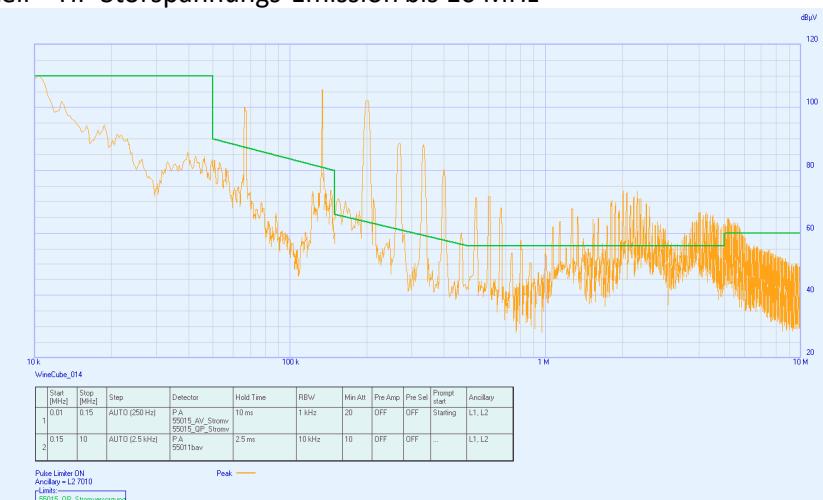
Schaltnetzteil – HF-Störspannungs-Emission bis 10 MHz

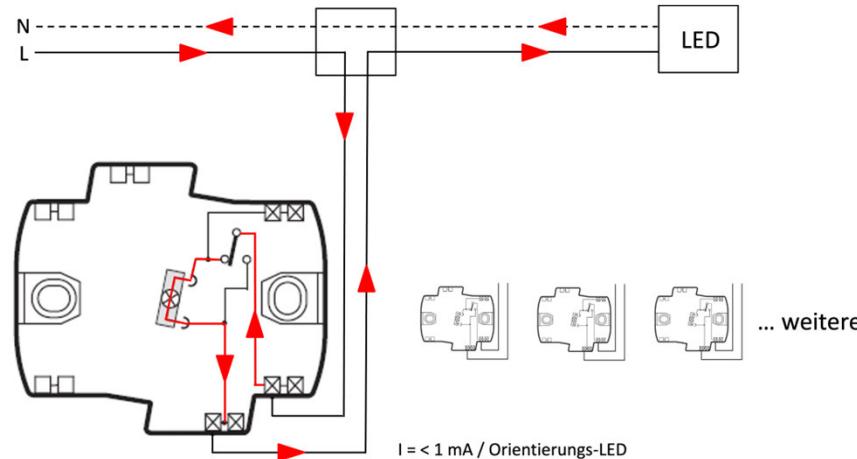
Störfall blinkende LED

- Halogenleuchten wurden durch LED-Leuchten ausgetauscht
- Die Orientierungsschalter sind in einer Schema 6 Schaltung angeordnet
- Im ausgeschalteten Zustand blinken die LED-Leuchten

- Über die Orientierungsleuchten in den Schaltern werden die Kondensatoren in den LED-Leuchten geladen ($I < 1 \text{ mA}$). Beim Entladevorgang blinken die LED-Leuchten.

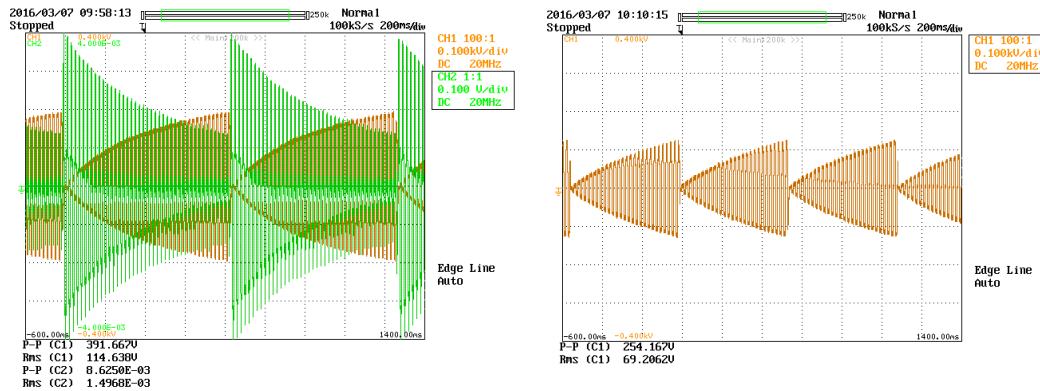
Messungen von Strom (grün) und Spannung (orange) der blinkenden LED-Lampe. Die Stromflüsse durch die LED der Orientierungslampen laden die Kondensatoren der LED-Lampen soweit auf bis die LED-Lampen zu leuchten beginnen.

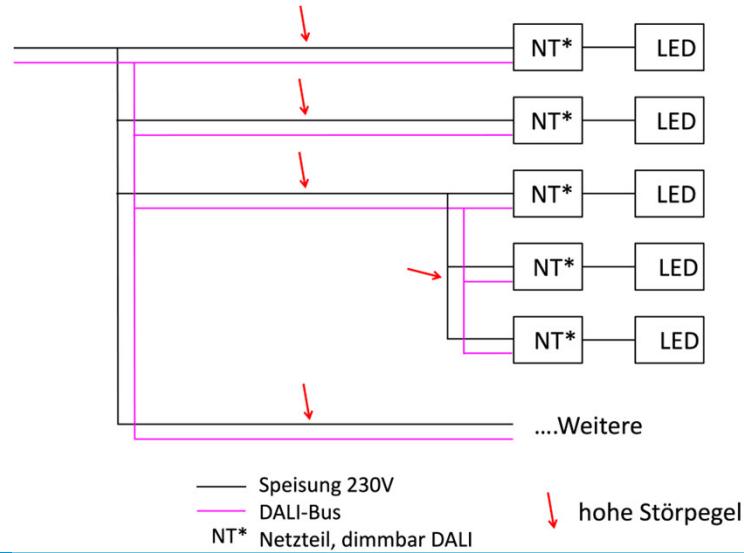
Störfall LED Dali

- Einzelne LED-Lampen schalten nicht aus oder lassen sich nicht dimmen
- Lange Zuleitung
- Störpegel leistungsabhängig (maximale Helligkeit verursacht die höchsten Störpegel)
- Hohe Emissionen der Vorschaltgeräte im Bereich 10 kHz – 1 MHz
- Die Störspannungen im Frequenzbereich bis 500 kHz lagen bei ca. 1 V (120 dB μ V)

Die DALI-Netzteile wurden durch ein anderes Fabrikat ersetzt
(das ursprünglich eingebaute Netzteil war in CH nicht lieferbar)

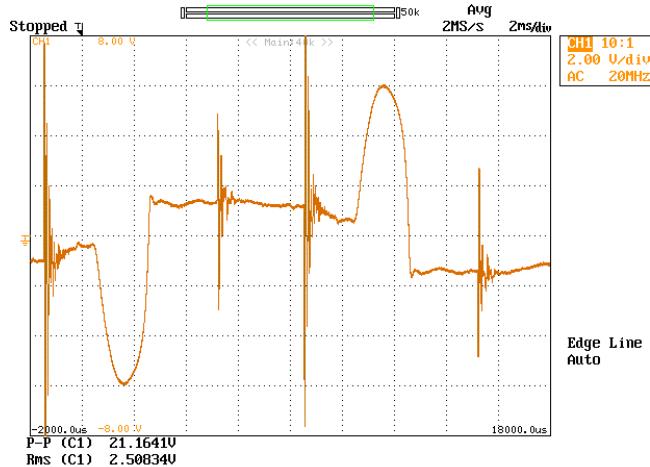
Zuleitung auf Tableau – Dimmaktoren:
Fehler:

Anschmitt- statt Abschnittsdimmer

steile Strompulse verursacht durch
mehrere Dimmer

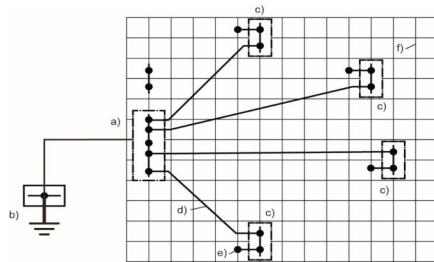
Beispiel einer vermaschten Potenzialausgleichsanlage mit sternförmigem Netz
(NIN Fig. .4.4.4.5.3.4.1):

- a) Verteiler
 - b) Haupterdungsschiene
 - c) El. Verbrauchsmittel
 - d) Verbindungsleiter
 - e) Funktionspotenzialausgleichsleiter
 - f) **Masche**
- Praxis: Bewehrung für Maschen mitbenutzt**

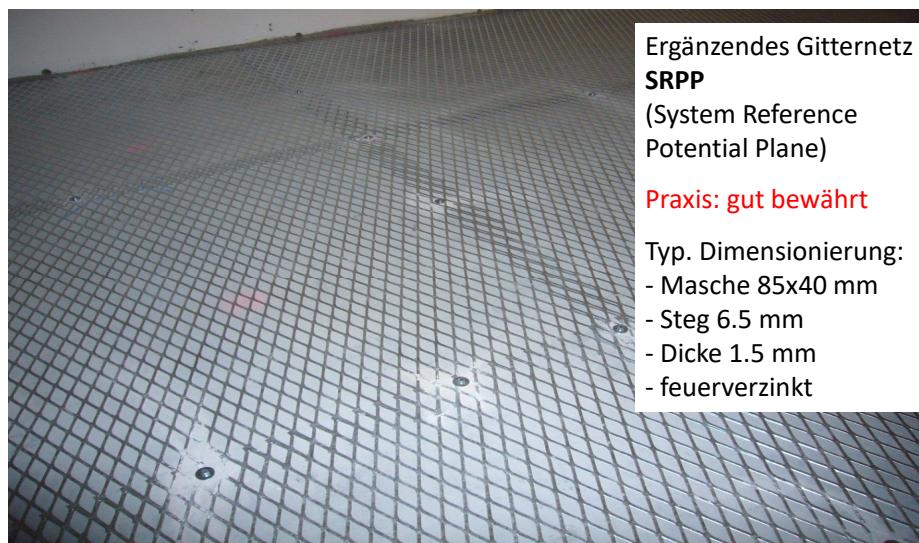
EMV-Eigenschaften von metallenen Kabeltragsystemen

Plastifizierte Kabelverlegesysteme gewährleisten keine EMV-tauglichen Verbindungen der Tragsystemeinheiten. Der Potenzialausgleich kann nicht gemäss NIN Art. 5.4.3.2.3; B+E erfüllt werden.

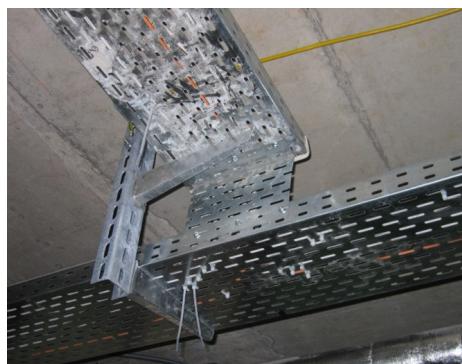
- Grossflächige Verbindungen

Guter Kompromiss

Verbindung verschraubt mit Verbindungsblech

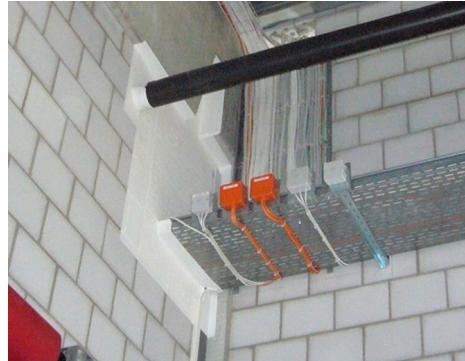
- Grossflächige Verbindungen

Optimal

Verbindung durch
Brandschottung mit ganzem
Kanalquerschnitt

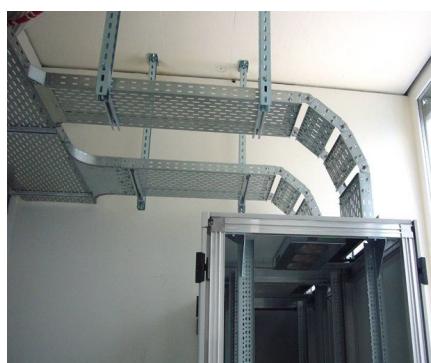
- Grossflächige Verbindungen

Optimal

Verbindung auf Schrankeinheit
mit ganzem Kanalquerschnitt

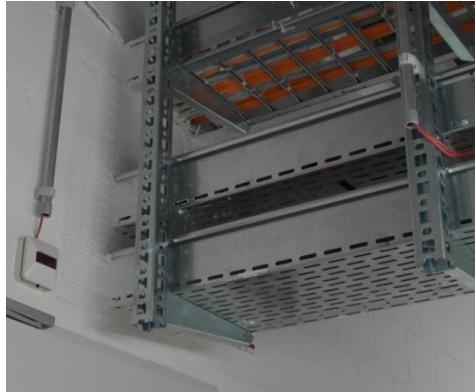
- Getrennte Verlegung von Stromkreisen
- Trassen als Bestandteil des Potenzialausgleichs

Optimal

Getrennte Trassen für Starkstrom, Schwachstrom, Informationstechnik

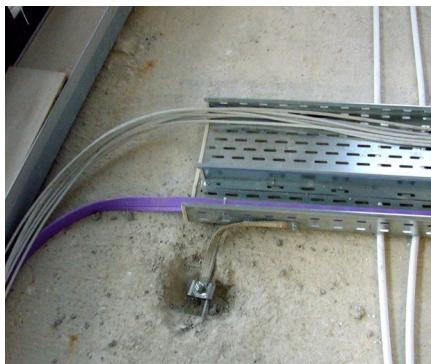
Nachträglicher Anschluss an Bewehrung mit verzinktem Cu-Band (Verbindungen so kurz wie möglich)

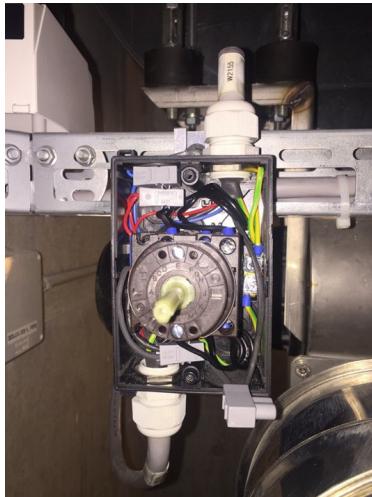
Schlechtes Beispiel FU:

Bei einem Revisionsschalter wird der Motorkabelschirm unterbrochen und nicht flächig durchverbunden.

Massnahmen: Blech hinten herum, sowie zwei EMV-Verschraubungen nachrüsten

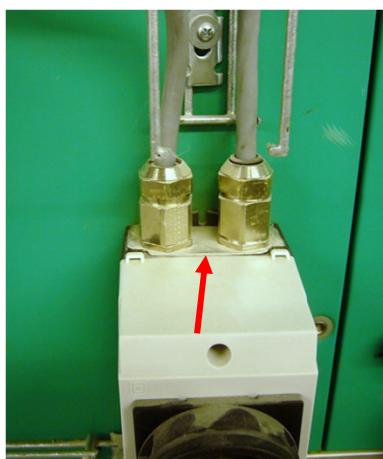
- Kabelschirme bei Schaltern grossflächig durchführen

Schirmanschluss mit EMV-Verschraubungen und Kontaktplatte aussen

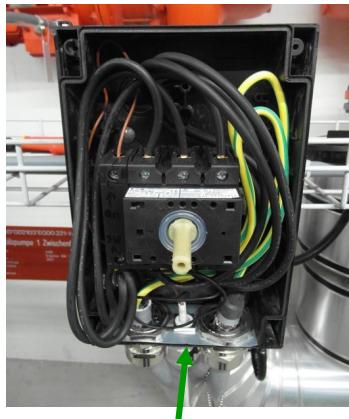
Schirmanschluss mit EMV-Verschraubungen und Kontaktplatte innen

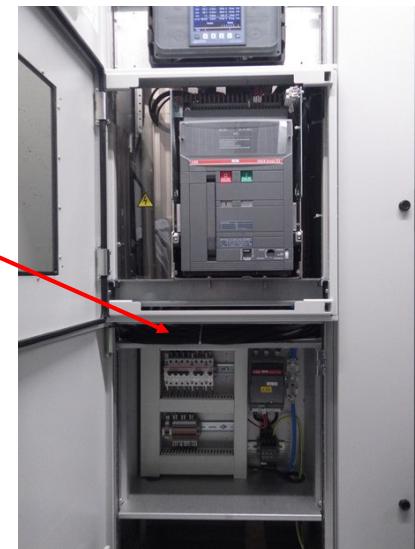
IST Beispiel 2 (falsch)

Zuleitung auf den
Überspannungsableiter mit
Reserveschlaufe ca. 2 m
verlegt!

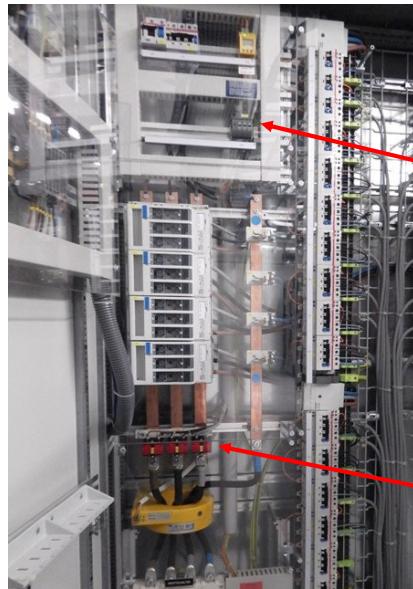
schlechtes Beispiel

Überspannungsableiter zu weit vom Einspeisungspunkt entfernt

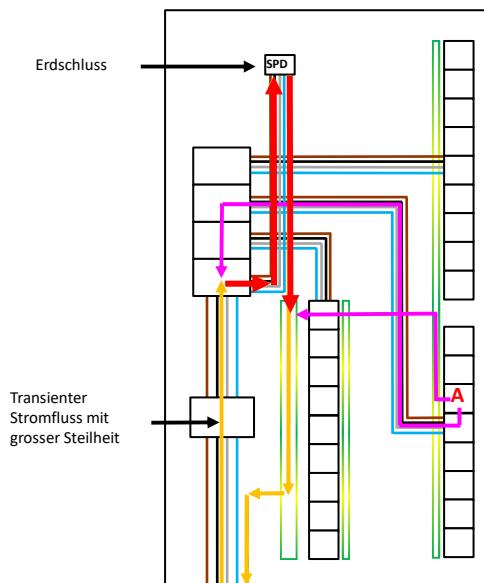
schlechtes Beispiel

- Die Anschlussleitungen, die mit Ableitstrom durchflossen sind, kann man sich wie Prüfspitzen eines Voltmeters vorstellen (im MHz Bereich)
- Spannungsabfall für Abgang A inkl. Spannungsabfall über SPD

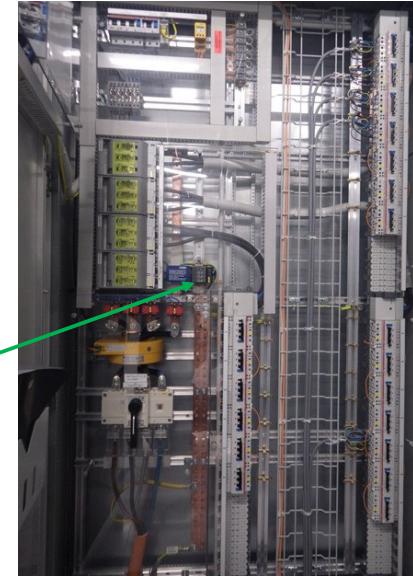
SOLL Beispiel (optimal)

Überspannungsableiter direkt beim Einspeisepunkt und unmittelbar bei zentraler PE-Schiene montiert

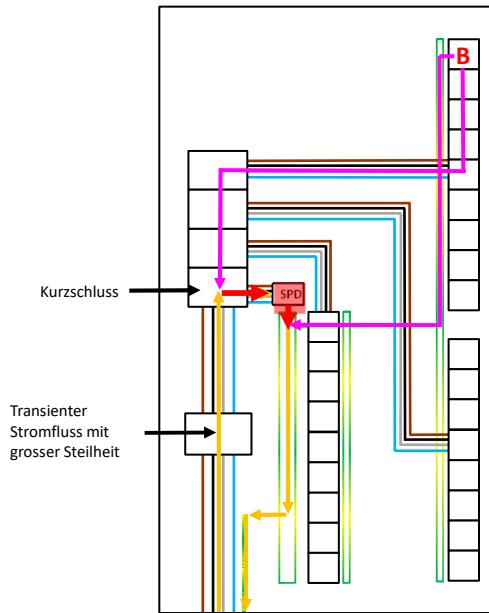
SOLL Beispiel (optimal)

- Die Anschlussleitungen, die mit Ableitstrom durchflossen sind, kann man sich wie Prüfspitzen eines Voltmeters vorstellen (im MHz Bereich)
- Spannungsabfall für Abgang **B** inkl. Spannungsabfall über SPD
